Vollkeramischer Zahnersatz auf Basis von Zirkonoxid

Ein Fallbeispiel

Im nachfolgenden Artikel beschreibt der Autor anhand eines Fallbeispiels das klinische und labortechnische Vorgehen einer vollkeramischen Versorgung im Front- und Seitenzahnbereich mit dem Lava™-System.

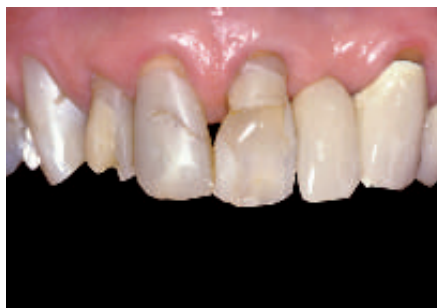
Abb. 1: Patient vor Behandlungsbeginn.

Zahnärztliche Prothetik des Universitätsklinikums Münster zur Untersuchung und Beratung vor. Zusätzlich wünschte er eine ästhetische Verbesserung der Oberkieferfrontzähne, die mit multiplen Kunststofffüllungen versorgt waren, sowie eine Korrektur des mit der Zeit sichtbar gewordenen Kronenrandes an Zahn 13 (Abb. 1).

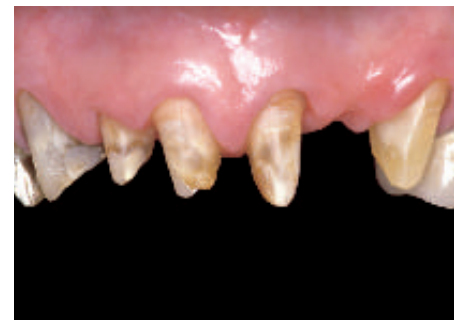
Abb. 2: Patient nach der Präparation.

Dabei wurde die Präparation im Sinne einer leichten Hohlkehle durchgeführt. Die Präparationsform unterscheidet sich nicht von der Versorgung konventioneller Systeme mit Keramikschulter. Ein übermäßiger Substanzabtrag ist aufgrund der enormen Härte des Gerüstwerkstoffes nicht notwendig.

Um Irritationen des Weichgewebes bei der Präparation zu vermeiden, wurde vor Behandlungsbeginn ein Faden intrasulkulär eingebracht. Substanzverluste wurden adhäsiv mit Hilfe der Säureätztechnik korrigiert (Abb. 2).

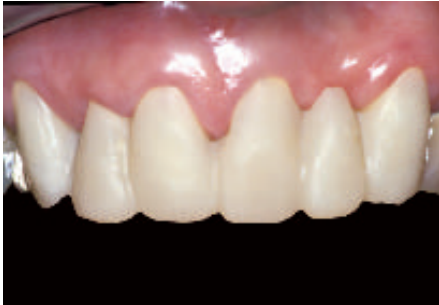
Abb. 3: Patient nach Eingliederung des Provisoriums.

Die Herstellung des Provisoriums erfolgte chair-side mithilfe der im Labor hergestellten Tiefziehschiene. Die Fäden wurden erst kurz vor Einbringung des plastischen provisorischen Materials entfernt, um die Präparationsgrenze möglichst vollständig zu erreichen. Bei der Ausarbeitung des Provisoriums war darauf zu achten, dass Irritationen im Bereich der Papillen durch entsprechende Freiräume im Approximalbereich vermieden werden (Abb. 3).

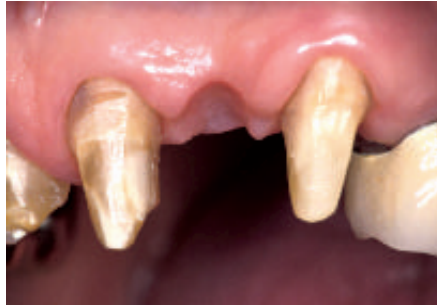
Abb. 4: Weichgewebsmangement regio 22.

Zwei Wochen nach erfolgter Präparation stellte sich der Patient erneut vor. In dieser Sitzung wurden die Präparationsgrenzen kontrolliert und minimal korrigiert, das Brückenglied wurde nach basal geringfügig verlängert, um die Weichgewebssituation weiter zu verbessern (Abb. 4).

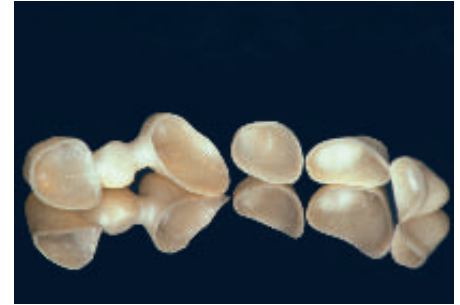
Abb. 5: Lava™-Frame Zirkonoxid-Gerüste (Farbe: B3).

Die Herstellung der Lava™-Frame Zirkonoxid-Gerüste (13–11 Einzelkronen, 21–23 Brücke) konnte nach optischer Digitalisierung der Stümpfe durchgeführt werden. Wichtig war, dass die individuelle Farbe der späteren Restauration schon im Vorfeld bestimmt und dem Techniker mitgeteilt wurde, da durch die Färbelösung vor dem Sinterbrand die definitive Farbgruppe bestimmt wird (Abb. 5).

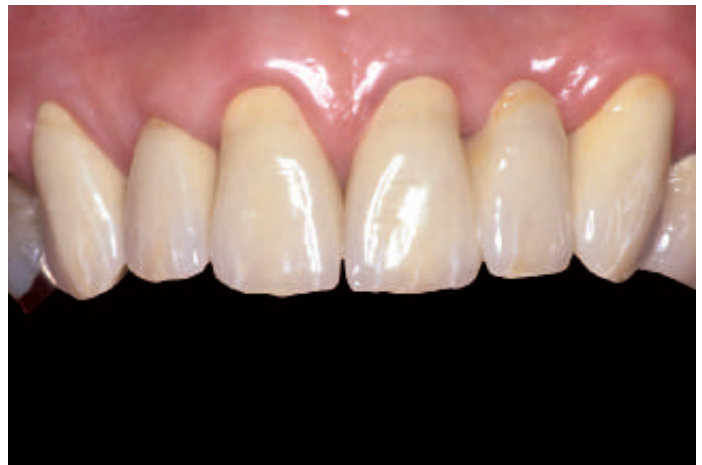
Abb. 6: Patient nach Abschluss der Behandlung.

Ca. sechs Wochen nach Behandlungsbeginn erfolgte dann die provisorische Eingliederung des Zahnersatzes für zehn Tage. Nach dieser eingehenden „Testphase“ für den Patienten, klinischer Kontrolle der Situation und kritischer Beurteilung der Weichgewebssituation durch den Behandler wurden die Restaurationen mit GIZ definitiv zementiert. Mit dem ästhetischen Gesamtergebnis war der Patient äußerst zufrieden (Abb. 6).
